ACTUACIÓN COORDINADA DE LOS OFICIALES

Ponente: David Domingo, Luis Isasi y Neus Santamaría

- Campeonato: International GT Open
- Coches GT3 con dos pilotos
- Pilotos PRO y AM
- Circuito: Red Bull Ring, Austria
- Carrera 2 del fin de semana
- Terminado el período de SC
- Incidente en pista al final de recta de meta
- Intervención decisiva de Dirección, Técnicos y CCDD para la resolución del incidente

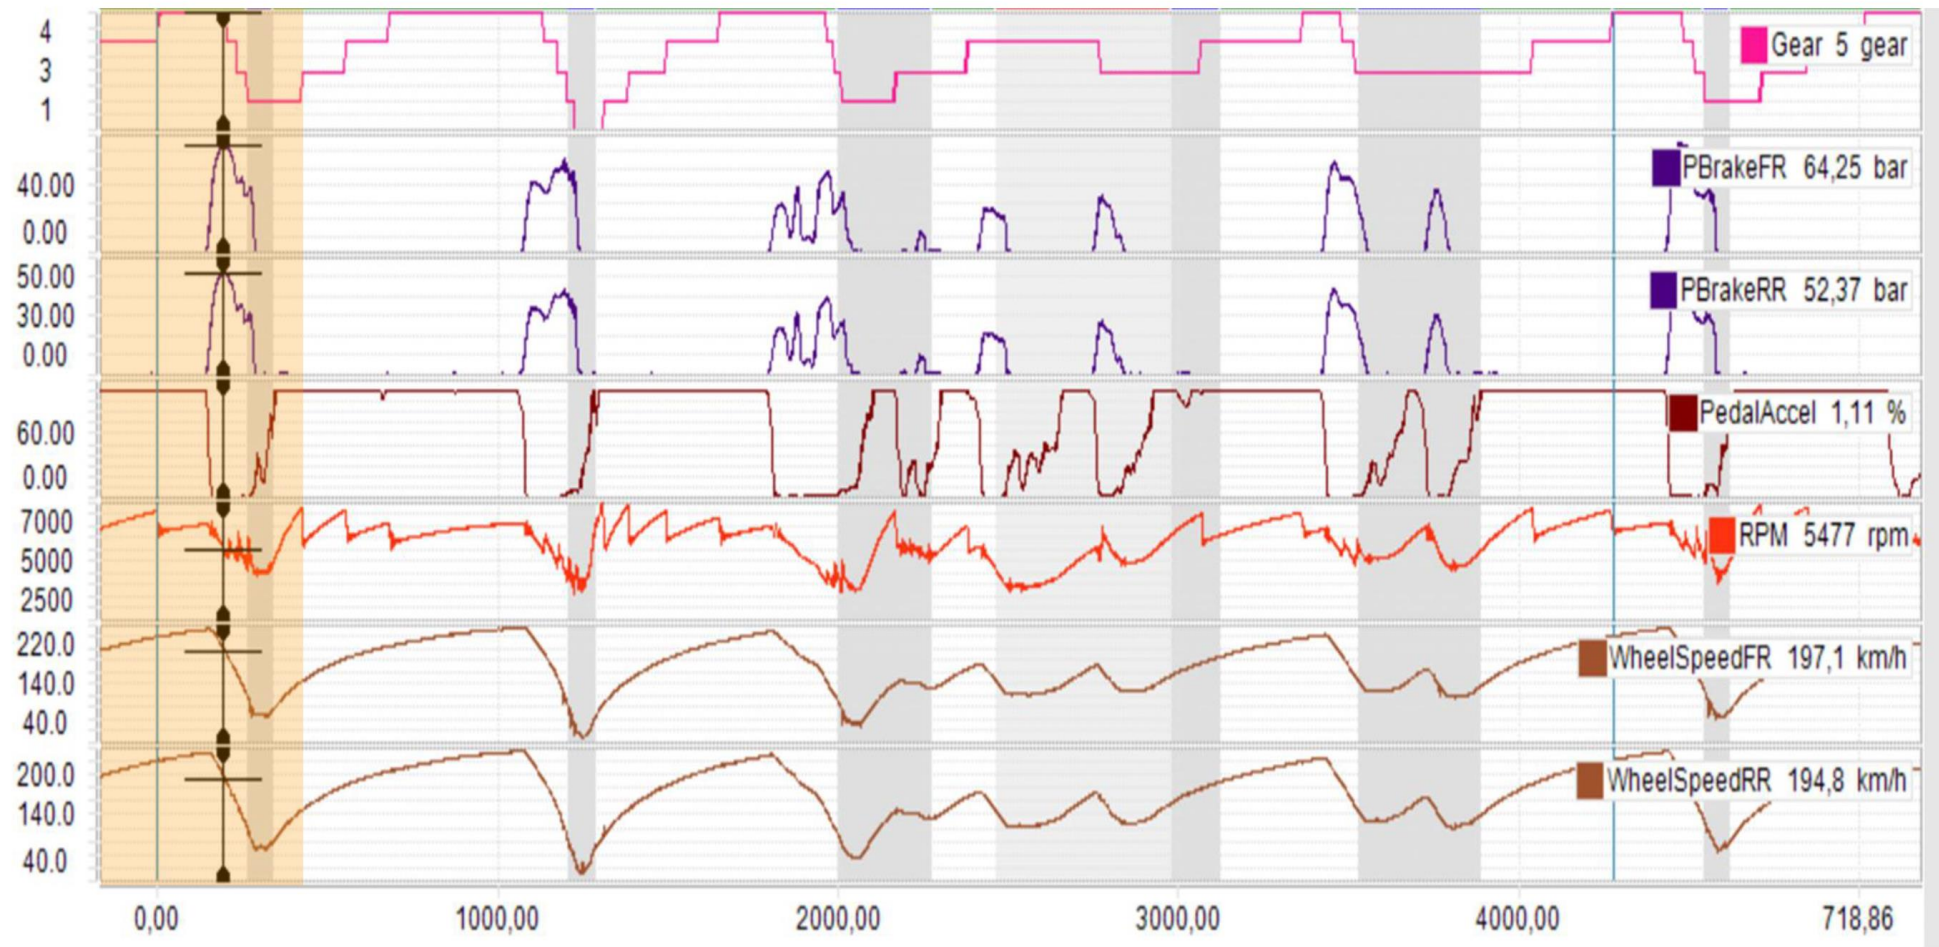
- La figura muestra una vuelta “normal” (la segunda después de la salida de boxes del segundo stint (en el que fue el incidente) en función del espacio recorrido, con el cursor en el punto marcado en el circuito (frenada de la curva 1, y resaltada la zona del accidente (naranja claro)
- En el punto de máxima frenada, las presiones son aprox. 64 bar la delantera y 52 bar la trasera, y frenarían desde 5ª hasta 2ª marcha.
- De arriba a abajo, los canales mostrados son marcha, presión de freno delantera derecha, presión de freno trasera derecha, pedal de acelerador, rpm, velocidad de rueda delantera derecha y velocidad de rueda delantera izquierda. No se muestran más canales por espacio.

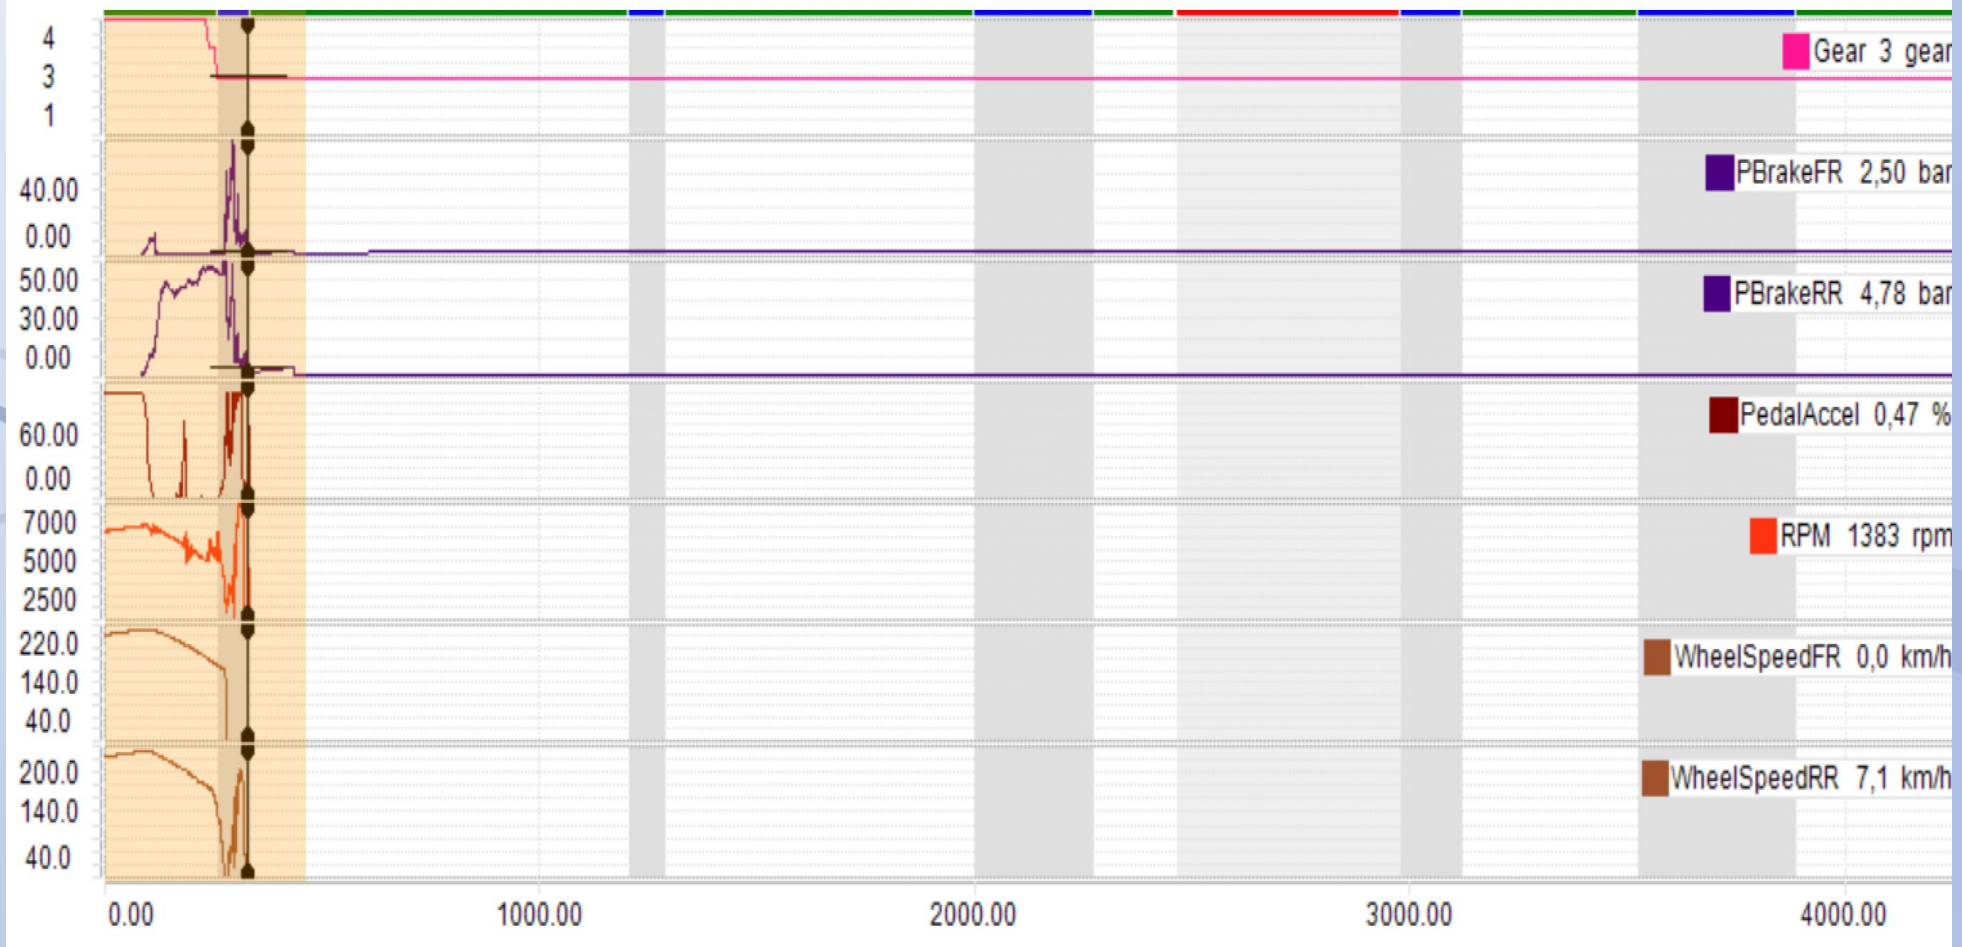
- Con la misma configuración de la página anterior la figura muestra una vuelta “normal” (la segunda después de la salida de boxes del segundo stint (en el que fue el incidente) en función del espacio recorrido, con el cursor en el MISMO punto marcado en el circuito. En este caso, el accidente ya ha ocurrido. Es decir, en este caso, al ser la vuelta de “safety car in”, la frenada comienza antes ya que vienen todos mucho más juntos.
- En la siguiente página se amplía la zona resaltada en naranja, y se comentan los aspectos más importantes.

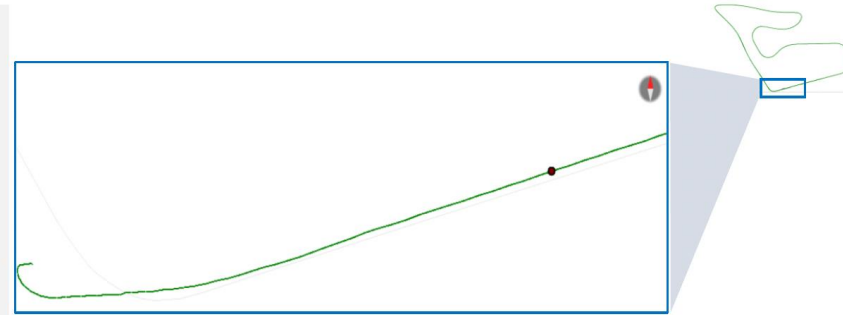
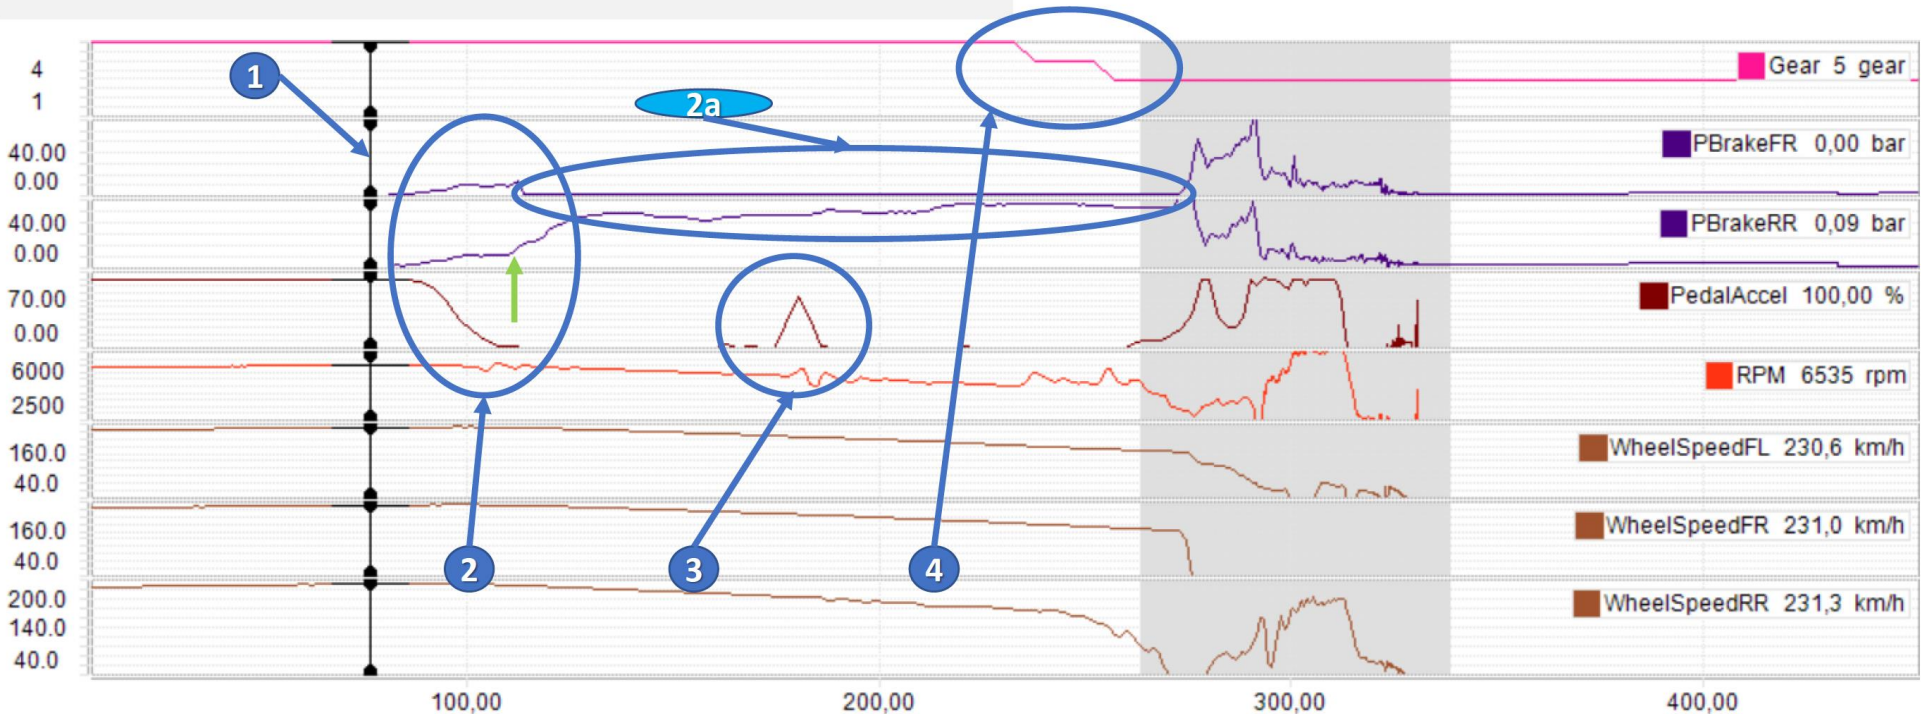
- En la zona inferior, se muestra la ampliación de los primeros 450 metros de la vuelta del accidente (desde el paso por meta).
- En la zona derecha, se muestra la ampliación de la trayectoria seguida por el coche en la vuelta del accidente (verde), y la línea que hubiera sido normal en cualquier otra vuelta (línea azul claro).
- Se muestran también numerados los comentarios importantes:

- 1) Momento justo antes del accidente, en el que se va en 5ª, sin frenar, acelerador a fondo, 6535 rpm, y unos 230 km/h (unos 4-6 km/h más lento de lo que sería normal en otra vuelta normal de carrera)
- 2) En esta zona levanta el pie del acelerador (muy despacio, lo normal es soltarlo de golpe), al mismo tiempo que frena suavemente (hasta unos 10-12 bares), y los frenos funcionan perfectamente porque suben ambas presiones (delantera y trasera) de manera correcta. Justo en donde señala la flecha verde, la presión del freno delantero se va a cero mientras las traseras siguen subiendo hasta el orden de 50 bar (y la presión delantera se mantiene a cero durante toda la zona 2ª)
- 3) Todavía frenando, hay un golpe o pico del acelerador que no tiene mucho sentido.
- 4) Reduce de 5ª a 3ª

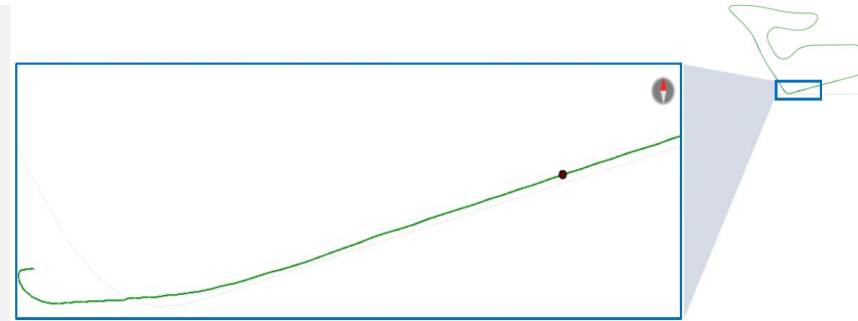
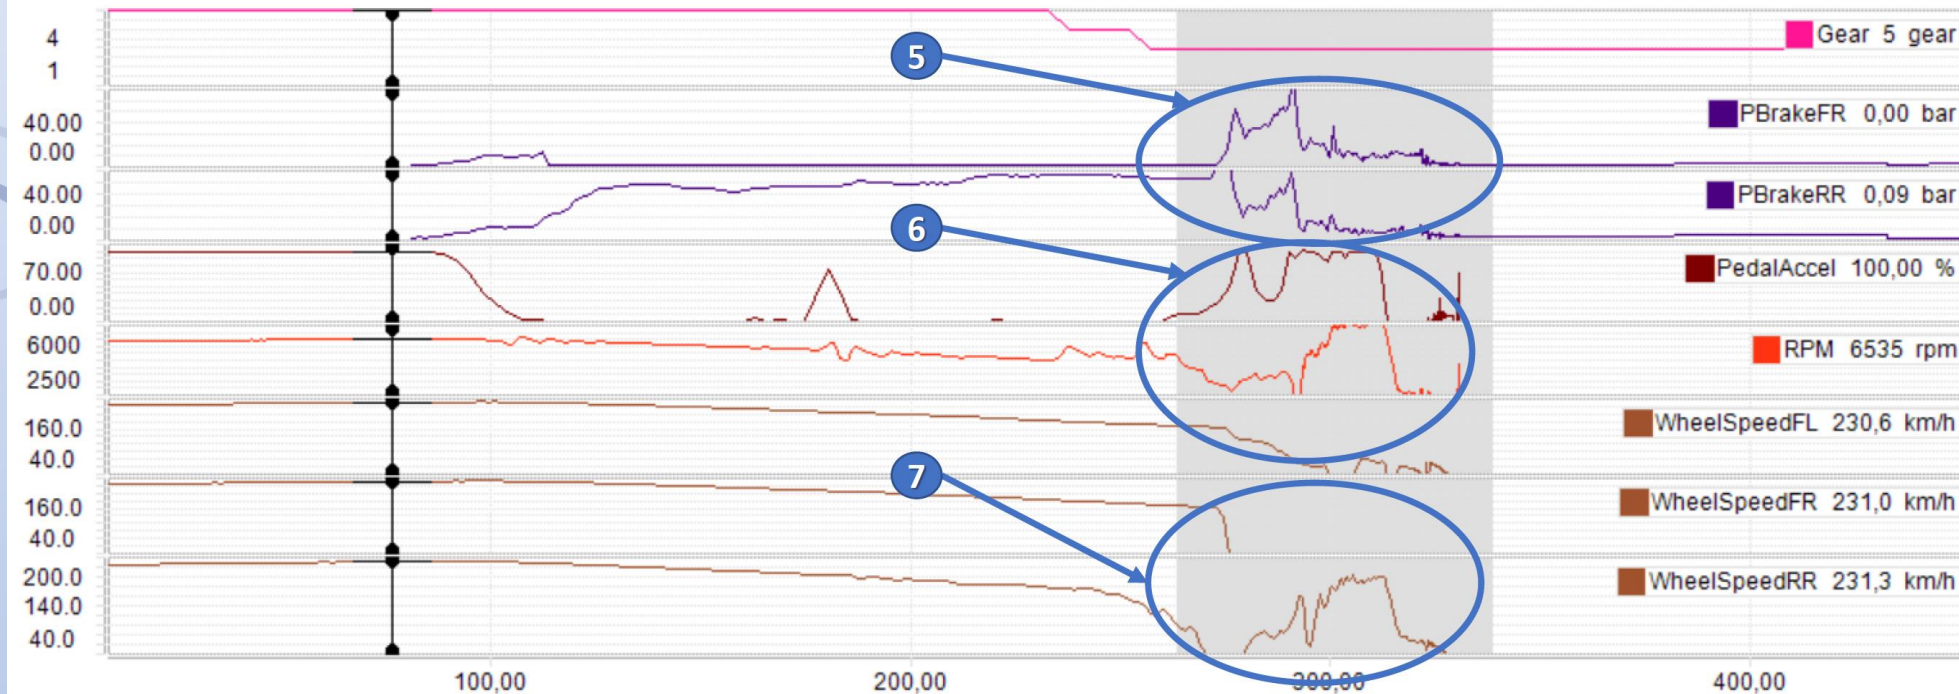
- 5) Ya en el momento del impacto (zona sombreada en gris), el freno vuelve a funcionar con total normalidad, hasta que lo suelta poco a poco.
- 6) De manera no muy lógica, vuelve a acelerar bastante (línea rojo oscuro), lo que hace que el motor se vaya casi al régimen máximo (línea rojo claro)
- 7) Debido a lo anterior (punto 6), las ruedas traseras se ponen a patinar mientras las delanteras ya están casi a cero (como es normal, porque el acelerador está casi a fondo, y en tercera marcha este coche tiene un par y una potencia enormes. En todo caso, en este instante no tiene sentido acelerar.

- Lo que se ve es compatible con que haya un problema en el sistema de frenos, probablemente y a falta de terne más datos, una falta de nivel del líquido de frenos.
- Las acciones que hace el piloto, principalmente justo antes del accidente y durante el propio accidente, no son muy lógicas
